## Detailerkundung zur Leckageortung und Fließpfadverteilung in einem Dammkörper

## Detailerkundung und Monitoring der Grundwasserumströmung eines Tunnelbauwerks

## Fließerkundung zur Planung eines Frostkörpers für einen Tunnelquerschlag

# Ursachenerkundung eines hydraulischen Grundbruchs an einer Baugrubenumschließung

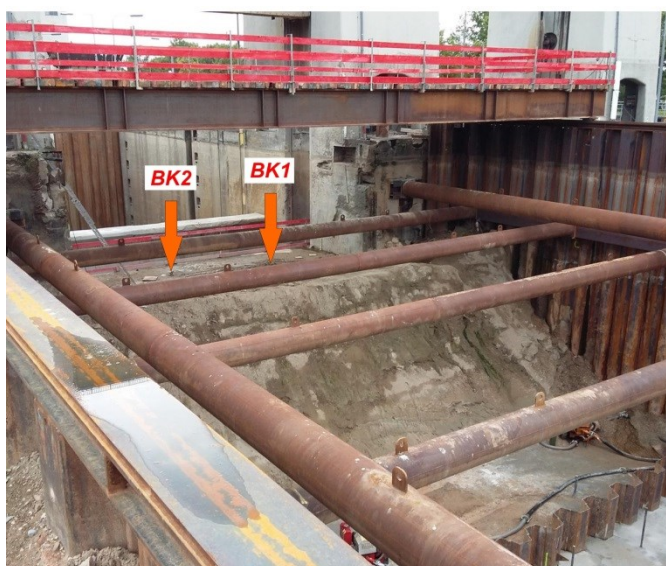
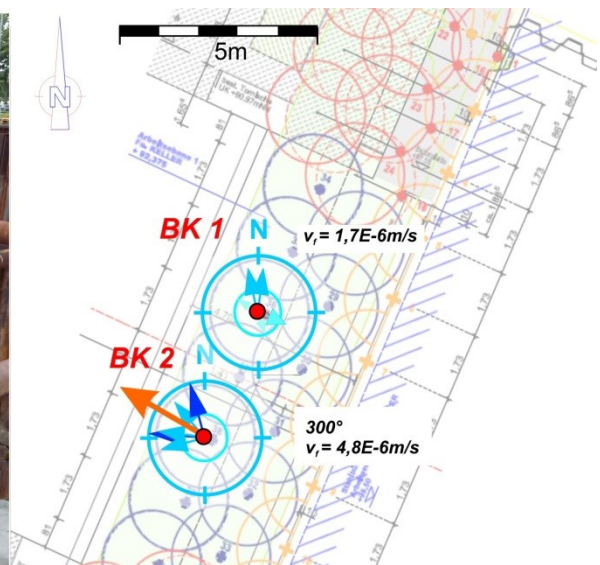
Horizontale In-situ-Fließmessungen in jeweils fünf Mess-tiefen zeigten, dass die Grundwasserfließgeschwindigkeiten über den für die Mikropfähle relevanten Tiefenbereich trotz der hohen Durchlässigkeit der anstehenden Sedi-mente gering waren. Die ermittelten Fließrichtungen verliefen überwiegend parallel zum Schleusenbauwerk in Richtung Unterwasser. Damit konnte das Risiko einer strömungsbedingten Auswaschung des noch nicht erhär-teten Pfahlbetons als gering eingeschätzt werden. Die

Messungen lieferten somit eine direkte Datengrundlage zur Bewertung des Baugrundrisikos und zur Qualitätssi-cherung bei der Herstellung der Mikropfähle.
